Załącznik nr 9 do Gminnego Programu Rewitalizacji Śródmieścia w Człuchowie

### **Analiza budynków mieszkaniowych przewidzianych do remontów w GPR**

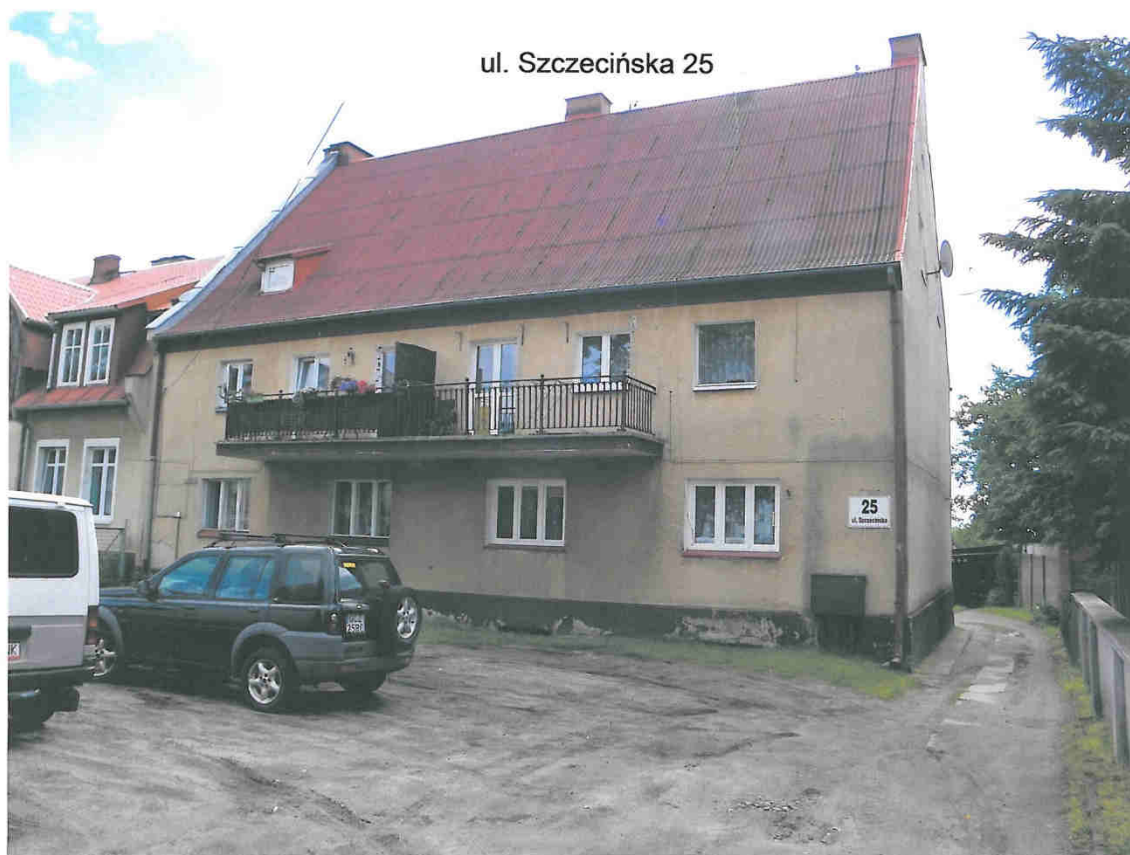
- **budynek położony przy ul. Szczecińskiej 25** - (rok budowy 1910) stan techniczny można określić ogólnie jako dostateczny, w budynku tym wszystkie piony kanalizacyjne i wodne są stare i zużyte wymagają pilnej wymiany, konieczny jest remont klatek, dach pokryty jest ondulliną, która jest zużyta, popękana, elewacja z miejscowymi ubytkami tynku, konieczne docieplenie, położenie struktury i pomalowanie ścian.

Budynek Szczecińska 25 od strony podwórza

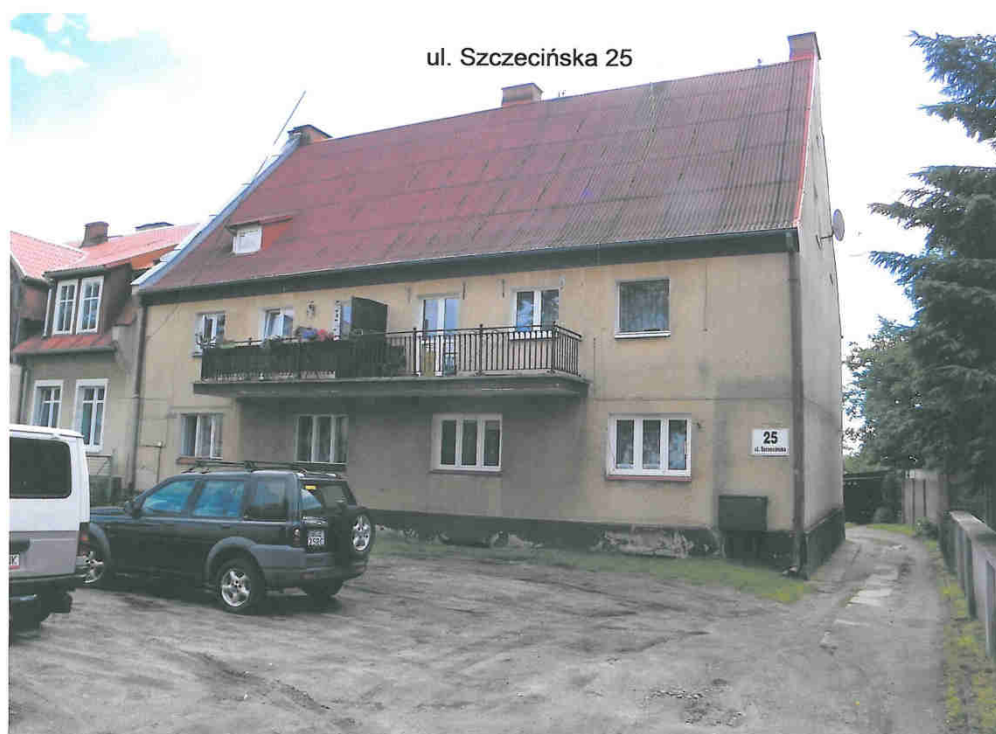
Otoczenie budynku zdegradowane, szczególnie placyk przed budynkiem Szczecińska 25 i Szczecińska 23, gdzie konieczna jest odnowa tj. wykonanie ciągów pieszych i kołowych, miejsc postojowych, osłony na pojemniki na śmieci, postawienie ławek, stojaków na rowery, altany wypoczynkowej, nasadzeń roślin, ułożenie trawników.

Budynek Szczecińska 25 od frontu z placikiem przeznaczonym do rewitalizacji

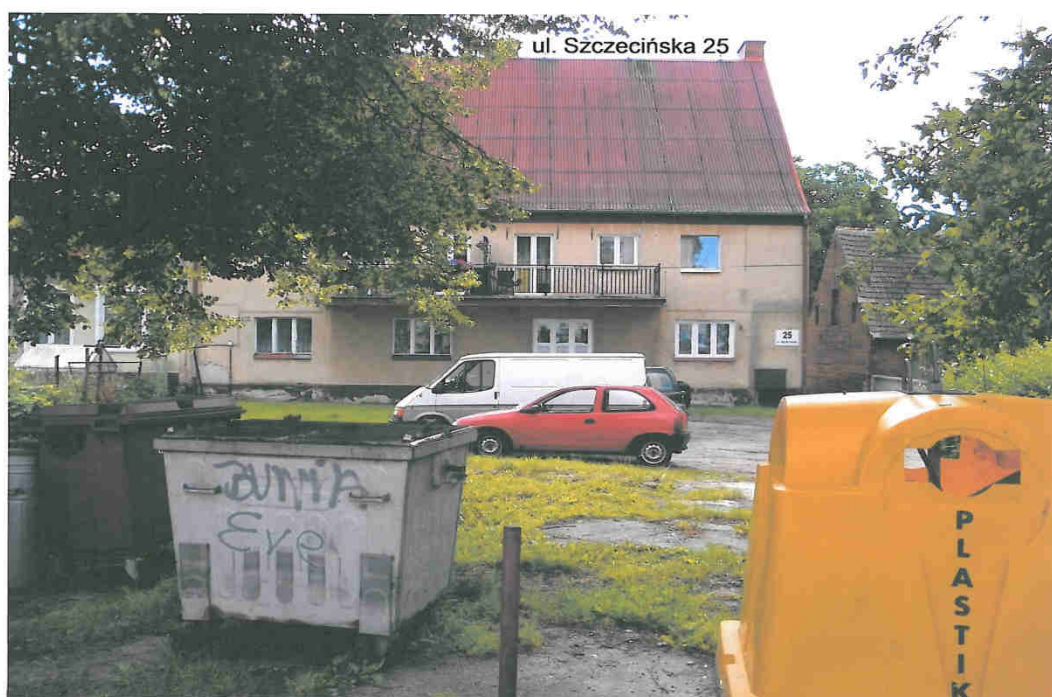
Część placu przed ul. Szczecińską przewidzianego do rewitalizacji

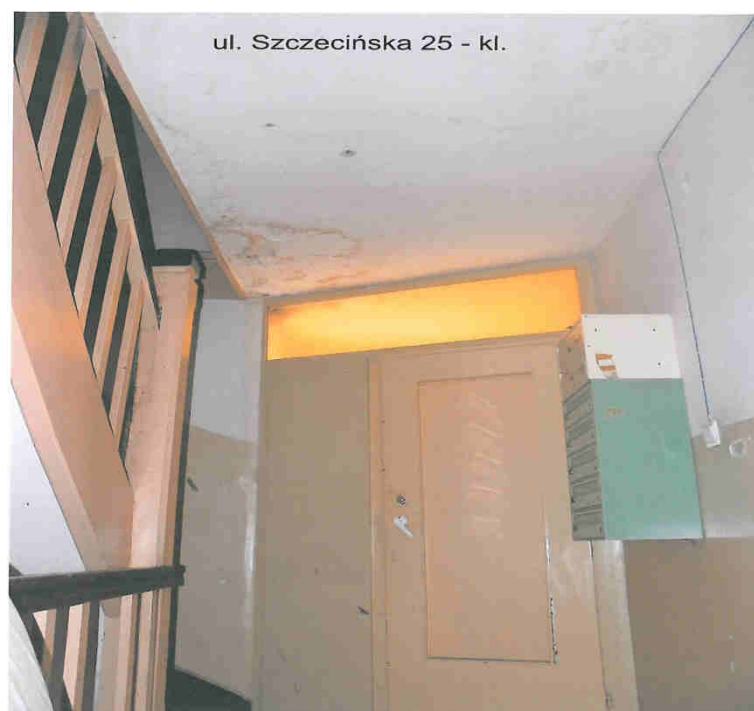
Budynek Szczecińska 25 widok części klatki schodowej

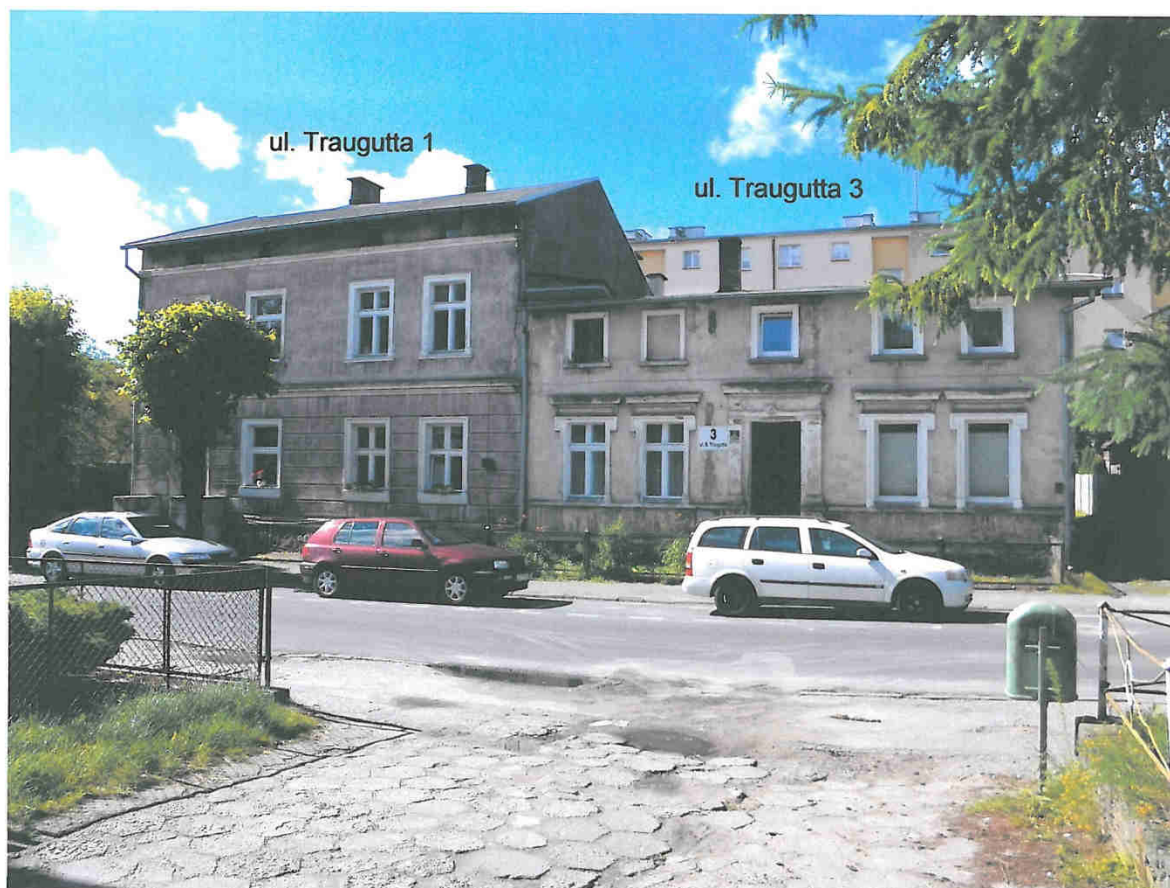
- budynki położone przy ul. Traugutta 1 - (rok budowy 1924) i Traugutta 3- (rok budowy 1936) stan techniczny dostateczny - bardzo zniszczone elewacje, planowane odnowienie tj. docieplenie elewacji styropianem i odwzorowanie elementów dekoracyjnych

Budynki Traugutta 1 i Traugutta 3 widok od frontu

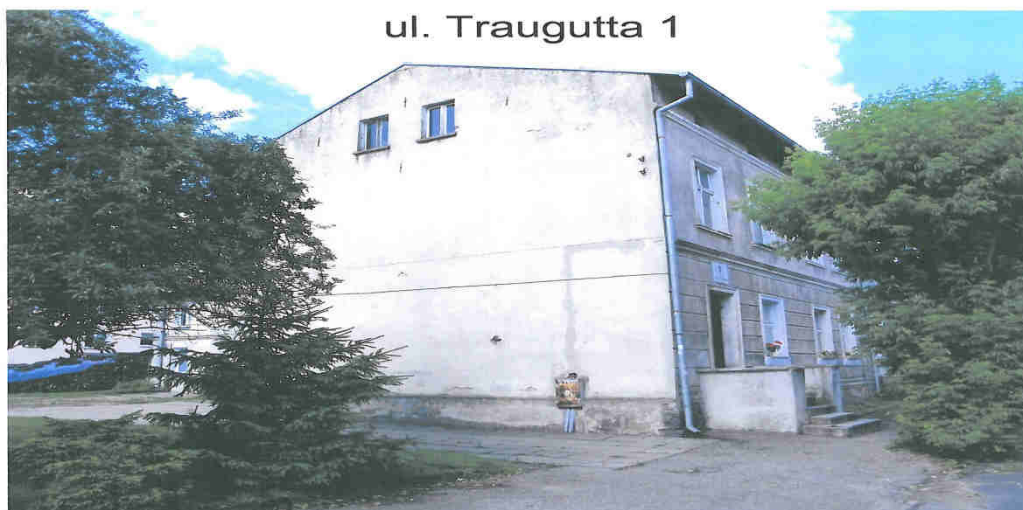
oraz pomalowanie elewacji budynków, w budynku Traugutta 1 w dwóch mieszkaniach brak ubikacji, ubikacje podwórzowe usytuowane są w budynkach gospodarczych, zniszczona klatka schodowa, w obu budynkach w złym stanie są instalacje wodno - kanalizacyjne, brak podłączenia do instalacji c.o. z sieci miejskiej. Rewitalizacji wymaga również otoczenie wokół budynków - podwórko, które posiada połączenie z drogą dojazdową do budynku Wspólnoty Mieszkaniowej Traugutta 7a, planowane wykonanie ciągów pieszych i kołowych, miejsc postojowych, ustawienie ławek, koszy na śmieci, konstrukcji do wieszania prania, przesłon, osłon na pojemniki na śmieci, nasadzenie roślin i ułożenie trawników.

Budynek Traugutta widok elewacji

Budynek Traugutta 1- widok od podwórza

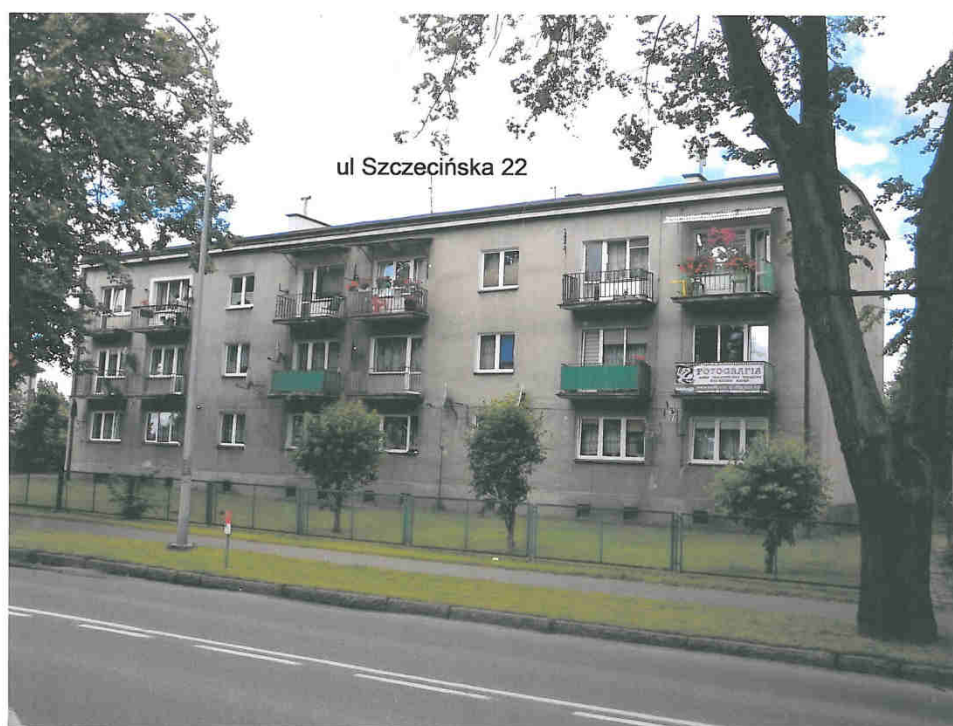
- **Budynek Wspólnoty Mieszkaniowej Szczecińska 22** - stan techniczny dostateczny, pilnego remontu wymagają balkony, zniszczeniu uległa zarówno podstawa balkonów, jak i też

Budynek Szczecińska 22 widok od strony ulicy Szczecińskiej z planowanym do rewitalizacji obszarem przed budynkiem

balustrady, remont ścian elewacyjnych budynku obejmuje prace polegające na skuciu luźnego tynku, naprawieniu i przygotowaniu ścian, ułożeniu płyt styropianowych o gr.14 cm i położeniu wyprawy tynkarskiej mozaikowej, wymianę rynien, rur spustowych opierzeń i parapetów, wewnątrz budynku remont posadzki cementowej na korytarzu piwnicznym - uzupełnienie ubytków zaprawą cementową i zatarcie na gładko, ponadto planowane jest wykonanie wjazdu do budynku (teren wjazdu jest własnością Gminy Miejskiej Człuchów), część prac wykonana będzie ze środków własnych Wspólnoty. Rewitalizacji wymaga również plac przed budynkiem (właścicielem terenu jest Gmina Miejska Człuchów) tj. wykonanie ciągów komunikacyjnych, usytuowanie ławek, samoobsługowej stacji naprawczej rowerów, konstrukcji do suszenia prania, stojaków na rowery, nasadzenie roślin i ułożenie trawników, uwzględniając czynne zaangażowane mieszkańców budynku.

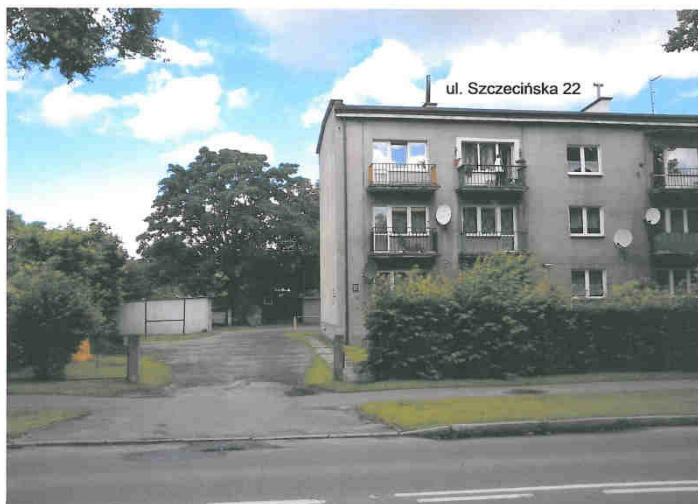
Widok drogi dojazdowej do budynku Szczecińska 22

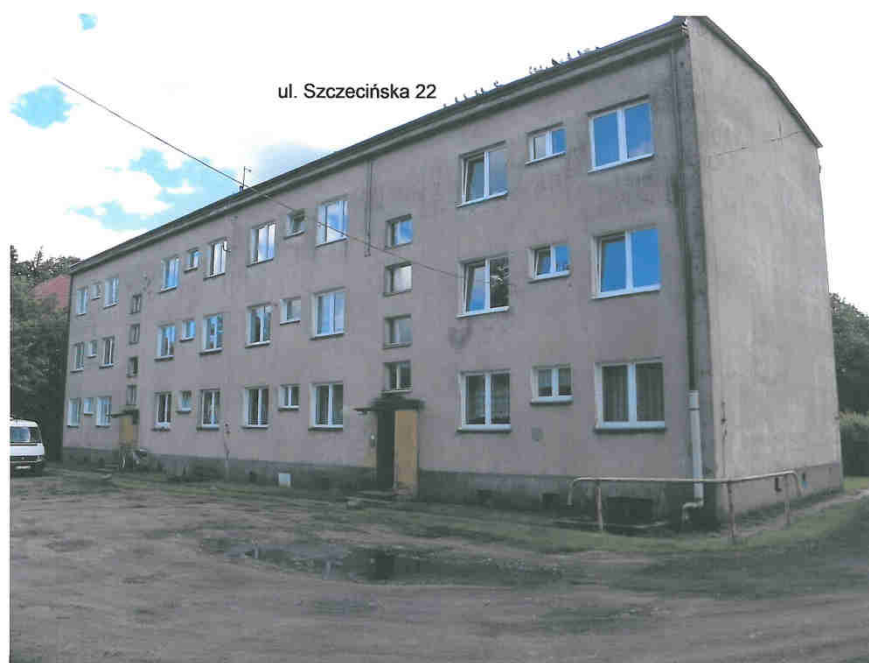
Budynek Szczecińska 22 widok od podwórza

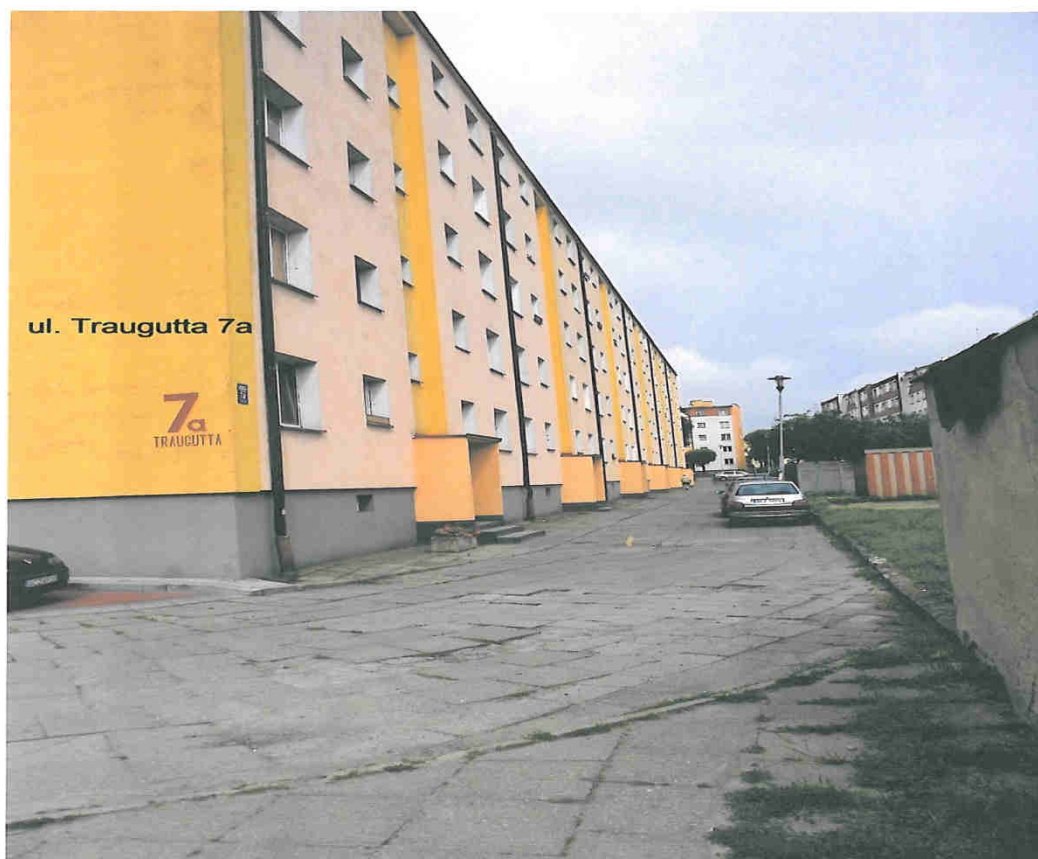
- **Budynek Wspólnoty Mieszkaniowej Traugutta 7a**- stan techniczny dobry, remontu wymaga izolacja pionowa przeciwwilgociowa ścian fundamentowych, obejmuje prace polegające na wykonaniu wykopu odcinkowego wzdłuż ścian budynku, oczyszczenie, naprawa i uzupełnienie tynku zewnętrznego, wykonanie izolacji zewnętrznej, ocieplenie styropianem Agua, izolacja pionowa z foli kubełkowej, zasypanie wykopu i uporządkowanie terenu oraz zniszczona droga dojazdowa do budynku (położona na działce, której właścicielem jest Gmina Miejska Człuchów).

Widok drogi dojazdowej do budynku Traugutta 7a

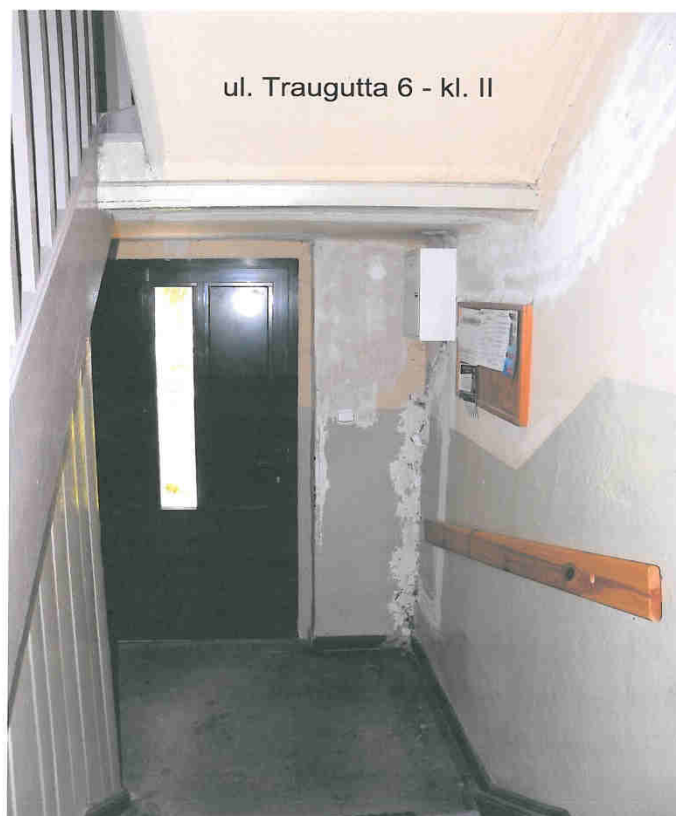
- **Budynek Wspólnoty Mieszkaniowej Traugutta 6** - stan techniczny dobry, bardzo zniszczone są klatki schodowe i schody wejściowe do budynku, planowany remont klatek schodowych obejmuje: malowanie lamperii, ścian powyżej oraz sufitów, ułożenie płyt OSB na stopniach wraz z wykładziną PCW, remont i malowanie pochwyków i tralek balustrady,

Traugutta 6 wygląd części klatki schodowej

remont schodów wejściowych z kostki brukowej oraz wykonanie daszków dwuspadowych nad wejściami o konstrukcji drewnianej, pokrytych blachodachówką.

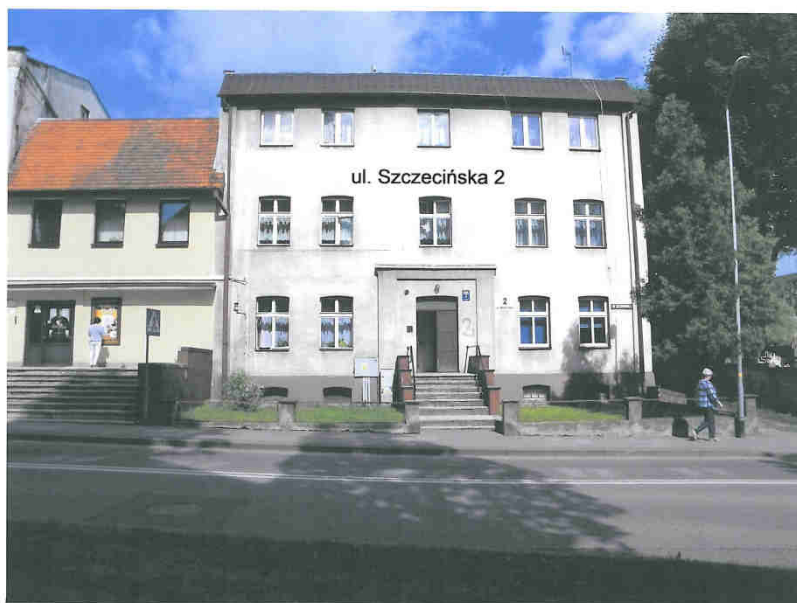
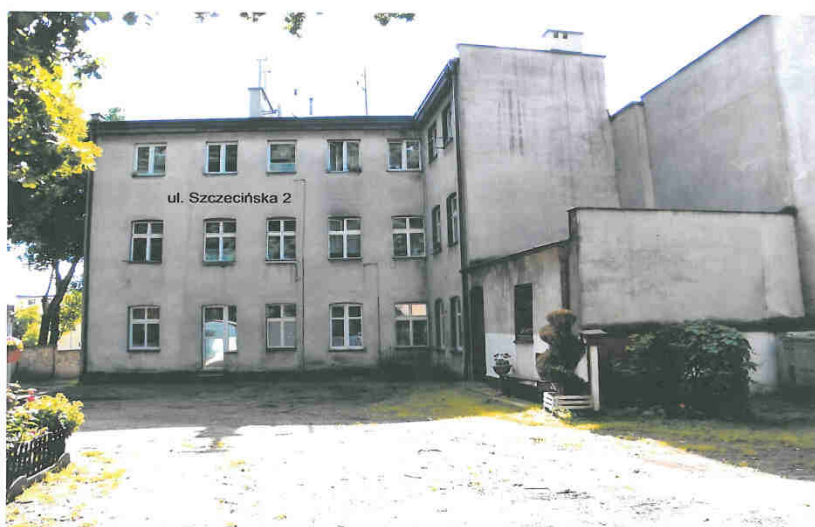
- **Budynek Wspólnoty Mieszkaniowej Szczecińska 2** - stan techniczny dostateczny, bardzo zniszczona elewacja oraz schody wejściowe do budynku, zły stan stolarki okiennej i drzwiowej w częściach wspólnych, konieczność utwardzenia drogi wjazdowej.

Budynek Szczecińska 2 widok od frontu i podwórza

Planowane do realizacji zadanie obejmuje zakresem kompleksowe prace remontowe elementów wspólnych, tj. elewacji budynku, polegające na skuciu luźnego tynku, naprawieniu i przygotowaniu ścian, ułożeniu płyt styropianowych o gr. 15 cm i położeniu wyprawy tynkarskiej elewacyjnej, wymianę rynien, rur spustowych, opierzeń i parapetów, remont cokołu z dociepleniem płytami styropianowymi gr. 5 cm i wyprawą elewacyjną, remont schodów wejściowych. Planowana jest również wykonana wymiana okien na klatce schodowej, wymiana drzwi wejściowych do budynku, remont opaski wokół budynku z kostki betonowej. Do remontu przewidziana jest też droga dojazdowa (właścicielem terenu jest Gmina Miejska Człuchów) poprzez utwardzenie kostką brukową.

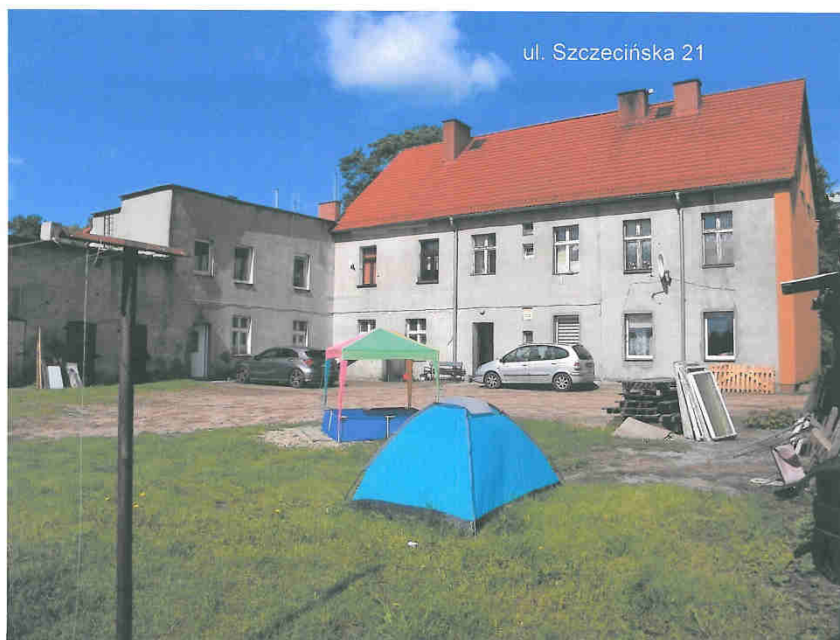
- **Budynek Wspólnoty Mieszkaniowej Szczecińska 21** - stan techniczny dobry, remontu wymaga ściana od strony podwórza, okno na klatce schodowej i drzwi wejściowe do budynku od strony podwórza. Planowane do realizacji zadanie obejmuje zakresem kompleksowe prace remontowe elementów wspólnych, tj. elewacji budynku - jednej ściany polegające na skuciu luźnego tynku, naprawieniu i przygotowaniu ścian, ułożeniu płyt styropianowych o gr. 15 cm i położeniu wyprawy tynkarskiej elewacyjnej, wymianę rynien, rur spustowych, opierzeń i parapetów. Ponadto zostanie wymienione okienko na klatce schodowej i drzwi wejściowe do budynku od strony podwórza.

Budynek Szczecińska 21 - widok od strony podwórza

Ze środków własnych wspólnota wykona remont cokołu budynku z dociepleniem styropianem gr. 5 cm.

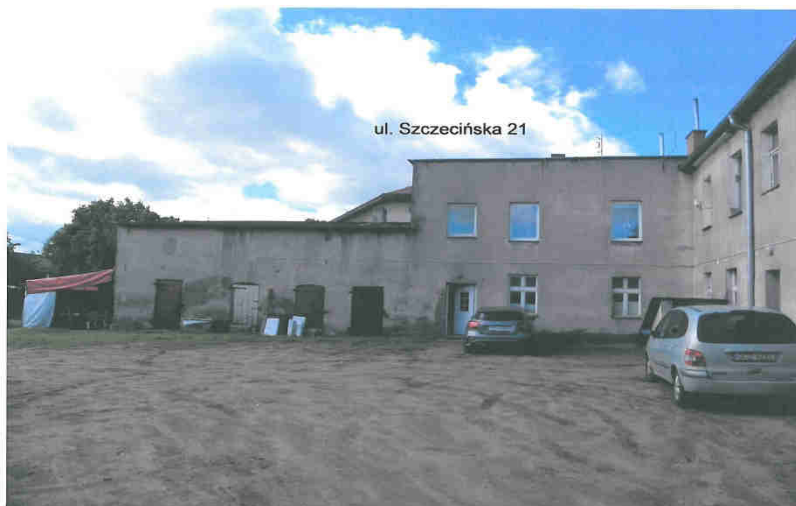
Widok podwórza przeznaczonego do rewitalizacji - przy ul. Szczecińskiej 21

Planowana jest również rewitalizacja podwórka przy ul. Szczecińskiej 21 tj. wykonanie ciągów pieszych i kołowych, miejsc postojowych, ustawienie ławek, koszy na śmieci konstrukcji do wieszania prania, przesłon, osłon na pojemniki na śmieci, nasadzenie roślin i ułożenie trawników.
